MANIFESTAÇÕES PATOLÓGICAS: ESTUDO DE CASO

Resumo: O presente artigo trata-se do estudo de manifestações patológicas no Ginásio de Esportes Cruz das Almas Clube e objetiva apresentar algumas das diversas formas destas manifestações em estruturas de concreto e aço, assim como suas possíveis causas e diagnóstico. Vale ressaltar que trata-se de uma análise meramente acadêmica, portanto, os resultados aqui apresentados basearam-se tão somente nas observações realizadas, registros fotográficos e interrogatório ao responsável do local, além do embasamento teórico adquirido pela revisão bibliográfica; nenhum exame complementar (ensaio geotécnico, destrutivo ou não destrutivo) foi realizado. O desenvolvimento deste estudo justifica-se pela importância da patologia (estudo dos defeitos e falhas que surgem em uma edificação) no desenvolvimento de técnicas construtivas que atendam aos preceitos-base de qualidade – durabilidade, segurança e economia – além de ressaltar a relevância da manutenção preventiva sobre a corretiva. Através deste trabalho foi possível concluir que a edificação apresenta vários tipos de anomalias recorrentes de diversos fatores que vão desde erros de execução, falta de

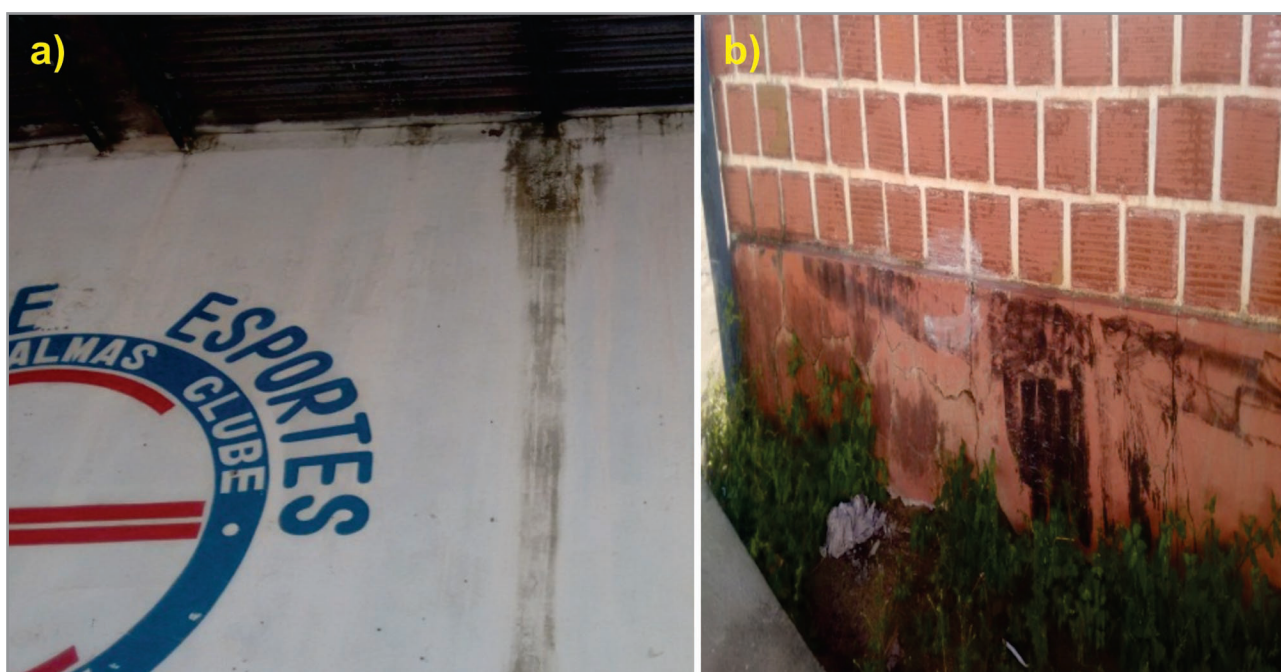
A Figura 2 a seguir, ilustra danos provocados na parede da quadra de esportes e mureta do pátio devido à ação da umidade. A partir de observações, foi diagnosticado falhas na cobertura, permitindo contato direto da água da chuva com a estrutura metálica e paredes internas e externas (Figura 2.a), além de ausência de passeio, falhas na impermeabilização das paredes e, possivelmente, da fundação, permitindo ascensão da água por capilaridade provocando manchas e fissuras na mureta (Figura 2.b).

Figura 2. a) Manchas provocadas pela umidade e corrosão da armadura do telhado da edificação e b) manchas na mureta do pátio do Clube

Sendo assim, para a lesão ilustrada na Figura 2. recomenda-se ajustes na vedação do telhado, impermeabilização das paredes externas da edificação e, posteriormente, limpeza e pintura da parede interna, podendo ser utilizado tinta hidrofugante nas paredes a fim de reforçar a hidropelência da parede. No caso da Figura 2.b, onde provavelmente há ausência ou deficiência na impermeabilização da fundação, recomenda-se retirada do emboço de uma faixa até 50cm acima da mancha (neste caso, como na parte superior não há camada de emboço, então aconselha-se retirada de todo o emboço da mureta), então devem ser feitos pequenos furos a cada 10cm nos tijolos e injeção de um produto à base de silicatos, que se infiltrará na porosidade do tijolo e se enrijecerá. Depois de seco, refaz-se o emboço, preferencialmente com produtos impermeabilizantes misturados à massa de cimento e areia.

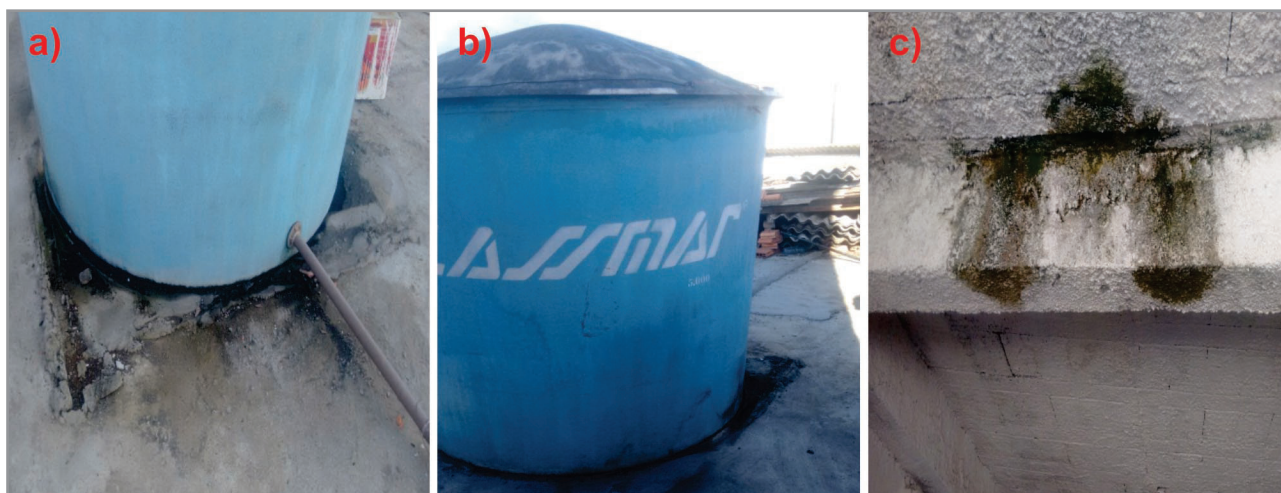
Observando o reservatório superior da edificação, percebeu-se vazamento na encanação (Figura 3a), que juntamente com a falha na impermeabilização da laje que recebe o reservatório (Figura 3b), ocasionou infiltrações profundas que chegam até a superfície interna da laje que cobre o banheiro feminino (Figura 3c).

Figura 3. a) Vazamento no cano que recolhe água do reservatório superior, b) falhas graves na impermeabilização da laje que recebe o reservatório e c) manchas provocadas pela umidade na estrutura sob o reservatório

Como solução para o problema exposto na Figura 3, recomenda-se primeiramente correção dos vazamentos existentes nas instalações hidráulicas do local para então executar o devido tratamento na laje que recebe o reservatório. Por se tratar de uma laje com tráfego de pessoas (limpeza do reservatório, conserto das bombas d'água, etc), recomenda-se uso de manta asfáltica (sistema de impermeabilização flexível) a fim de acompanhar as movimentações na estrutura. Entretanto, pelas imagens acima, observa-se que a infiltração encontra-se num grau elevado, requerendo tratamento da estrutura da laje antes do início da impermeabilização da mesma. Vale ressaltar ainda a importância da preparação da superfície para o bom funcionamento do sistema impermeabilizante. Após devido tratamento, a superfície da laje deve ser limpa, seca e regularizada e os cantos vivos e arestas devem ser arredondados com cautela levando em consideração todas as tubulações existentes.

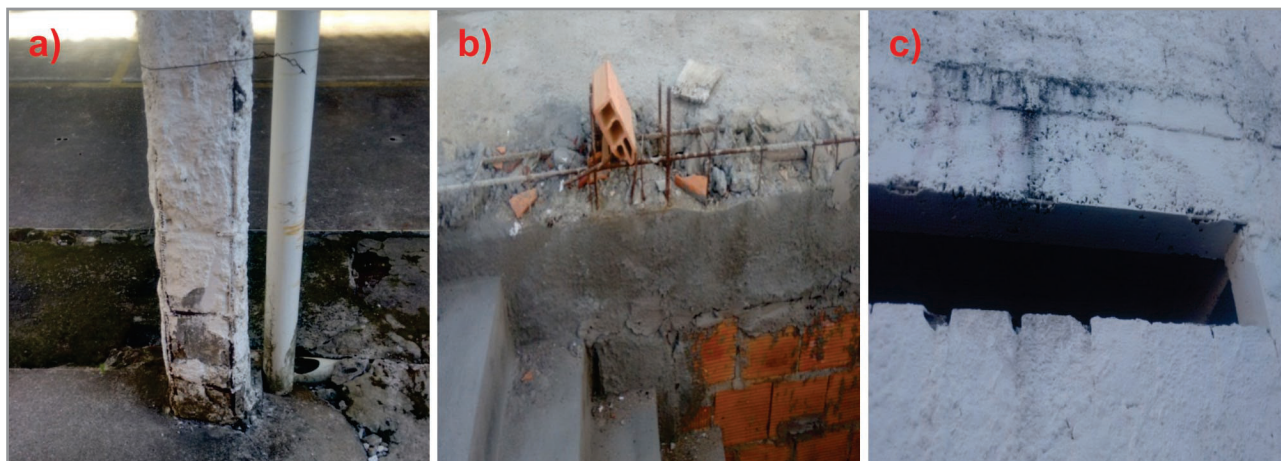
Foi possível observar durante a visita ao Ginásio de Esportes Cruz das Almas Clube, exemplos claros de falhas de concretagem, como exposto na Figura 4 a seguir.

Figura 4. a) Armadura exposta devido à falhas na concretagem b) ninho de concretagem na laje do reservatório e c) ninho de concretagem na viga do banheiro feminino

Em todos os casos ilustrados acima, observou-se manifestações patológicas decorrentes de falhas na concretagem e nenhuma delas foram tratadas de imediato, como recomendado a fim de que sejam evitados danos à armadura e, conseqüentemente à estrutura. Dessa forma, recomenda-se análise precisa que certifique a integridade da peça exposta à intempéries (Figura 4b) e, posteriormente, após confirmado que a armadura não foi danificada e que não será necessário sua recomposição, tratamento emergencial desses ninhos de concretagem. No caso de um reparo puramente estético, aconselha-se uma estucagem com argamassa, garantindo que a parte refeita do concreto se apresente com as características mais próximas do concreto original e a aderência material novo/material velho seja boa, o que será garantido pela limpeza adequada da superfície, escolha ideal do traço da argamassa e cura bem executada (no mínimo 7 dias).

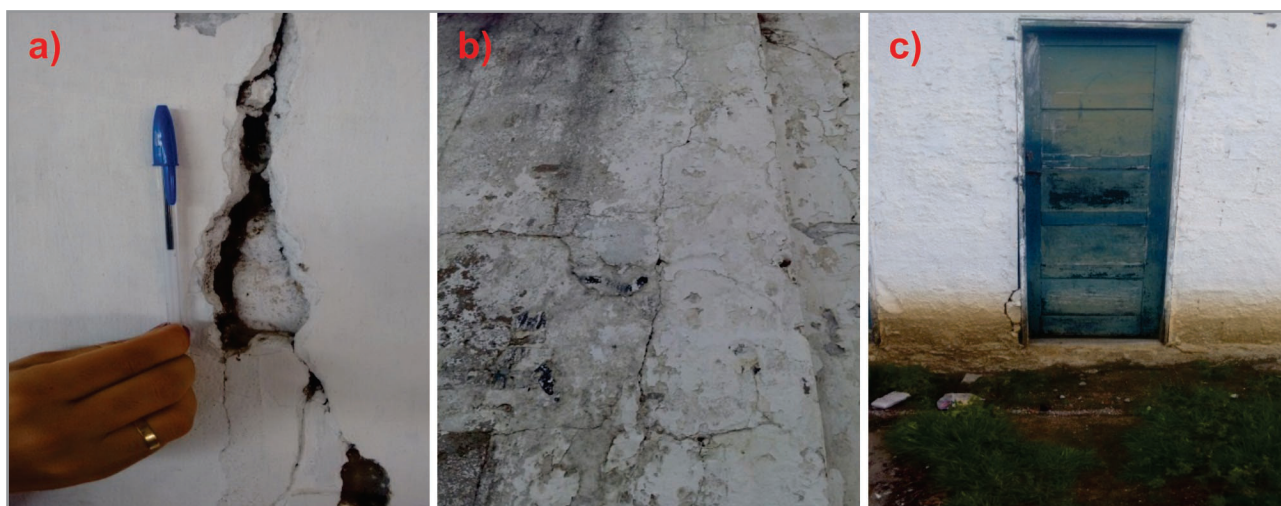
Trincas, fissuras e rachaduras foram detectadas durante o estudo, como segue ilustrados na Figura 5. Observou-se que uma das principais causas para este tipo de anomalia diz respeito à falta de manutenção da edificação, o envelhecimento e degradação natural dos materiais em estudo. A incidência de fissuras mapeadas em algumas paredes do clube podem ter sido provocadas por retração das argamassas, por excesso de finos no traço ou por excesso de desempenamento; não é claramente detectável a causa desse tipo de anomalia.

Figura 5. Exemplos de trincas, fissuras e rachaduras encontradas na edificação. a) Rachadura, b) fissura mapeada c) envoltória da porta de madeira com fissuras evidentes

Na Figura 5a, observa-se uma rachadura possivelmente provocada por falhas execução e falta de manutenção, o que possivelmente demandará um considerável gasto para recuperação. Na Figura 5b, o aparecimento de fissura mapeada e, na Figura 5c observa-se falta de aderência entre os componentes madeira-concreto, o que provocou uma abertura considerável em torno da esquadria. Segue algumas sugestões de solução:

- Verificação de qual ponto vem a fissura ou rachadura;
- Correção do agente que provoca a abertura, no caso de fissuras vivas;
- Abertura de sulco sobre a fissura, remoção do acabamento da parede e aplicação de um selante acrílico;
- Aguardar a secagem da fissura selada e reaplicar o impermeabilizante estruturado em tela poliéster;

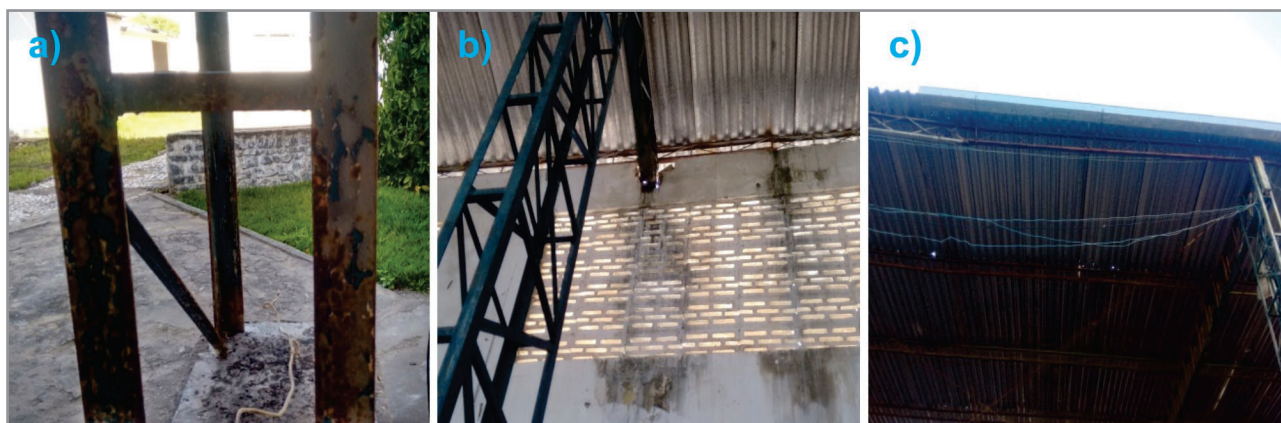
Os casos de estudo apresentados na Figura 6 exemplificam as manifestações patológicas observadas em estruturas metálicas, tendo como possíveis causas dessa anomalia: a má concepção de projeto, deficiência de drenagem das águas pluviais permitindo o acúmulo de umidade e de agentes agressivos, deficiências de detalhes construtivos e ausência de proteção contra o processo de corrosão.

Figura 6. Deterioração das estruturas metálicas. (a) Base do pilar da quadra, (b) manchas nas paredes devido oxidação do aço estrutural e (c) estrutura do telhado desprotegida e danificada pela exposição à intempéries

É necessário um estudo mais aprofundado para detectar qual o grau de deterioração da peça para então decidir qual a conduta terapêutica mais viável para o caso. Aparentemente, a partir do que foi observado na edificação, uma limpeza superficial com jato de areia e renovação da pintura antiga podem resolver o problema, uma vez que não se observou diminuições significativas nas seções das estruturas de aço. Em corrosões mais avançadas, deve-se optar pelo reforço ou substituição dos elementos danificados, onde em qualquer caso é preciso limpeza adequada da superfície danificada.
